# Hlavný štátny odborný dozor nad STK a PEK formou mystery shoppingu

Mobilita na Slovensku –  
skúšanie, schvaľovanie a kontroly vozidiel  
14. 10. 2021, Grandhotel Jasná \*\*\*\*

# Skontrolovaných bolo **8 STK** a **8 PEK**

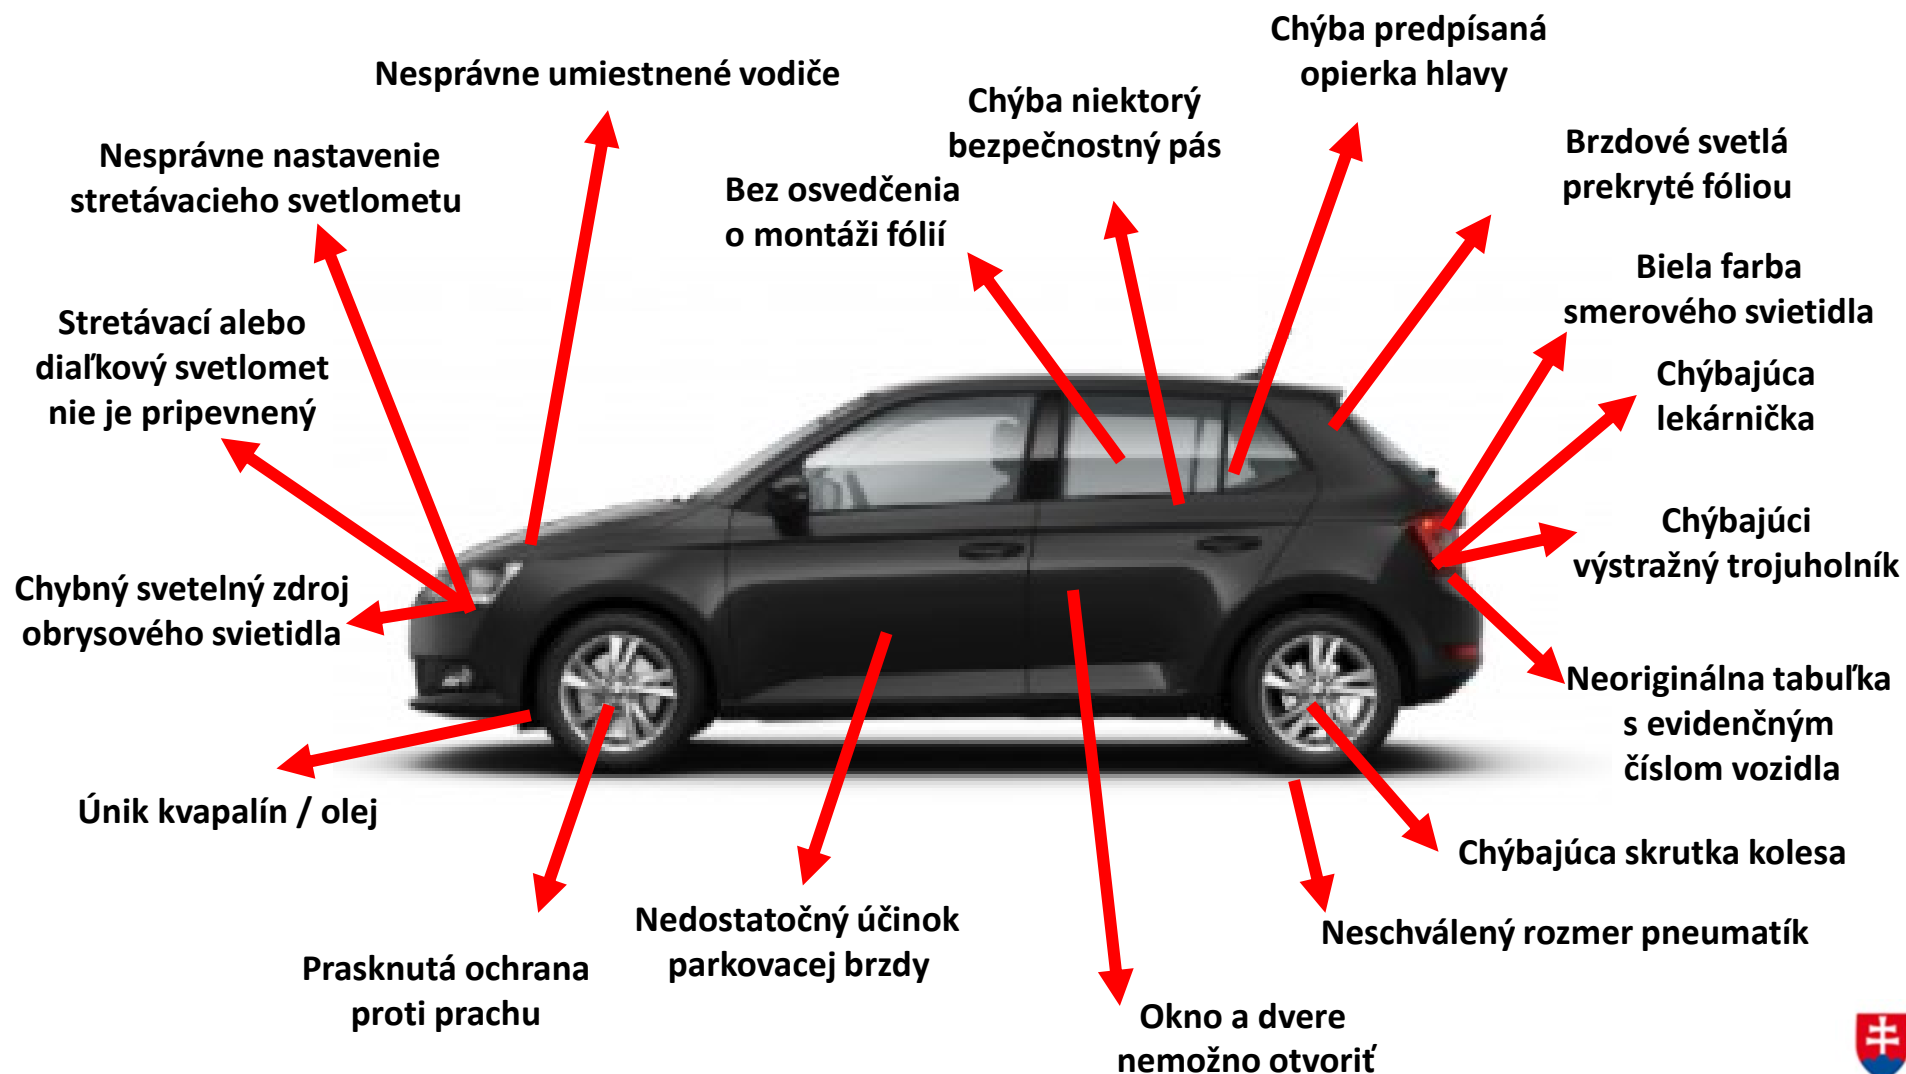
# Chyby na vozidle (zobrazenie)

| Technická kontrola | | | |
|---|---|---|---|
| 0 | Identifikácia | Neoriginálna tabuľka s EČV | 0.1.SK.1 |
| 3 | Výhľad | Niektoré okno nebolo možné otvoriť | 3.1.SK.2 |
| | | Nebolo predložené osvedčenie o montáži fólií | 3.2.SK.3 |
| 4 | Osvetlenie a svetelná signalizácia | Stretávací alebo diaľkový svetlomet nebol pripevnený | 4.1.1.c |
| | | Nastavenie stretávacieho svetlometu | 4.1.2.a |
| | | Uvoľnené upevnenie elektroinštalácie | 4.11.a.2 |
| | | Chybný svetelný zdroj obrysového svietidla | 4.2.1. |
| | | Na brzdovom svietidle vykonané úpravy / prekryté fóliou | 4.3.3.SK.1 |
| | Iná vyžarovaná farba smerového svietidla ako predpísaná | 4.4.3.1 | |
| 5 | Nápravy, kolesá, pneumatiky a zavesenie náprav | Chýbajúca skrutka kolesa | 5.2.1.a.1 |
| | | Rozmer pneumatík nebol v súlade s požiadavkami/OEV | 5.2.3.a.1 |
| 6 | Podvozok a príslušenstvo | Prasknutá ochrana proti prachu / manžeta | 6.1.7.g.2 |
| | | Niektoré dvere nebolo možné otvoriť | 6.2.3.a |
| | | Chýba predpísaná opierka hlavy | 6.2.6.SK.2 |
| 7 | Ostatné vybavenie | Nenamontovaný niektorý bezpečnostný pás | 7.1.2.a |
| | | Chýbajúci výstražný trojuholník | 7.4.a |
| | | Chýbajúca lekárnička | 7.5. |
| 8 | Životné prostredie | Únik kvapalín / oleja | 8.4.1 |
| 1 | Brzdové systavy | Účinok parkovacej brzdy bol menej ako 50 % | 1.4.2. 2 |
