## Najčastejšie nedostatky pri meraní na valcovej skúšobni brzd v roku 2020 z pohľadu odborného dozoru (7.1.2021)

TESTEK, a.s., technická služba technickej kontroly

Oddelenie odborného dozoru

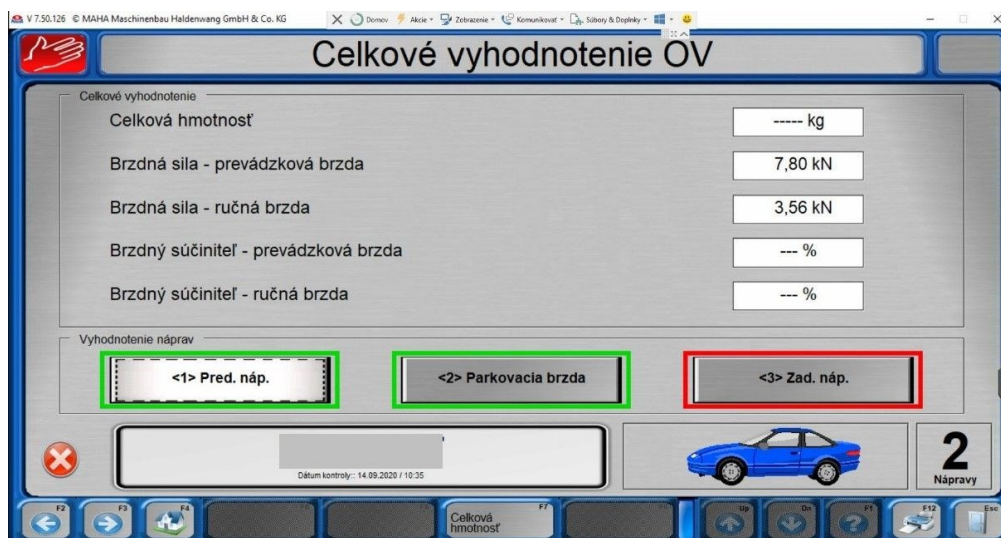
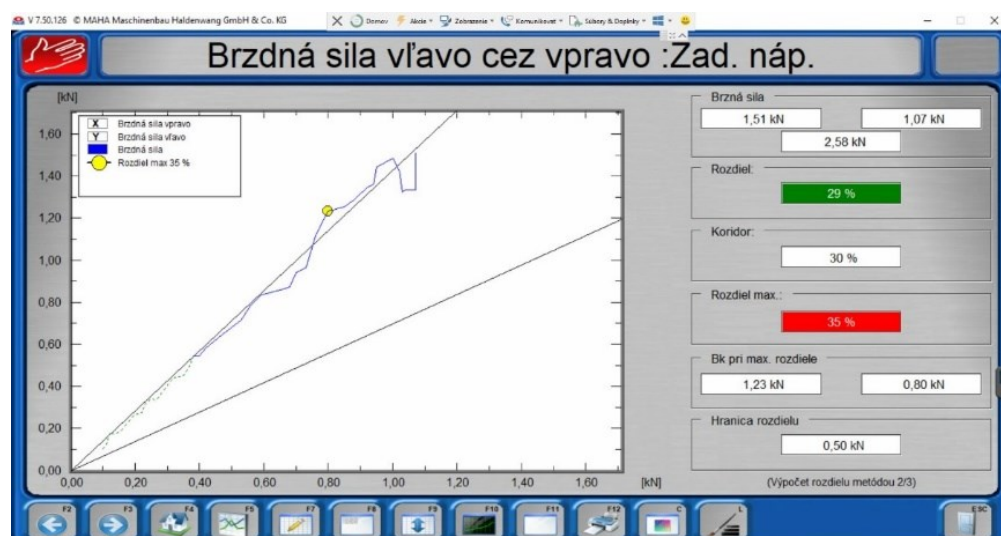
Zobrazenie nameraných hodnôt druhej nápravy vozidla v archíve meraní programu EUROSYSYSTEM:

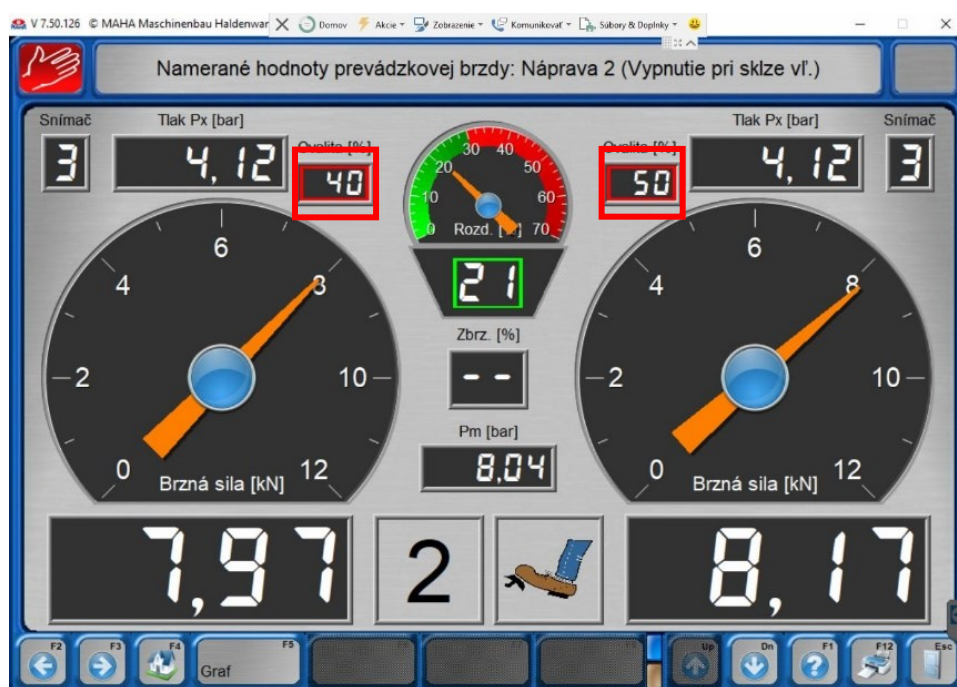
Zobrazenie nameraných hodnôt kolísania brzdnych síl druhej nápravy vozidla v archíve meraní programu EUROSYSYSTEM:
