# Aktuálne z oblasti odborného dozoru

Jaroslav Olexa, vedúci oddelenia odborného dozoru

# Formy výkonu odborného dozoru TS

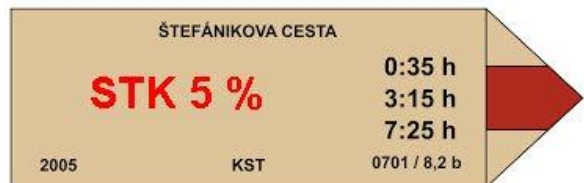
**Rizikové kritéria:** prípravná fáza na odborný dozor

**Modul podozrivých kontrol:**

automatická farebná indikácia podozrivých skutočností

Indikátory:

08 Vozidlo z iného okresu (5)

14 Podobné brzdné sily medzi nápravami (10)

18 Nevyznačená chyba kolísanie Bv (25)

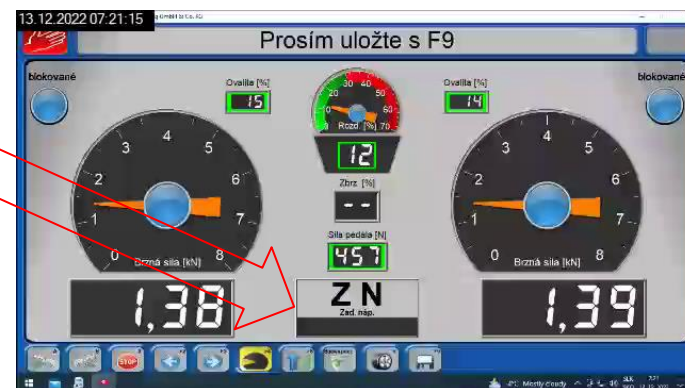
## Nesprávne uložené hodnoty (nápravy)

Brzdové sily **zmerané** a **uložené** na zadnej náprave vozidla (2x, obe nápravy, omyl technika)

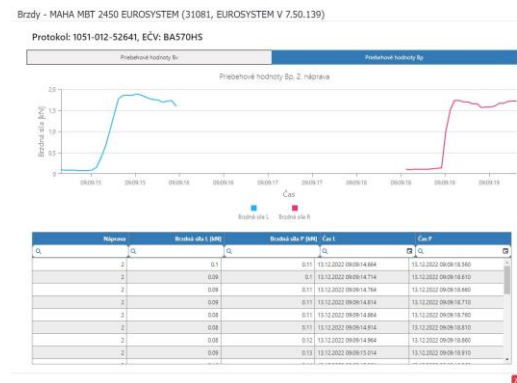
**priamo vo VSB po meraní (pred uložením)**

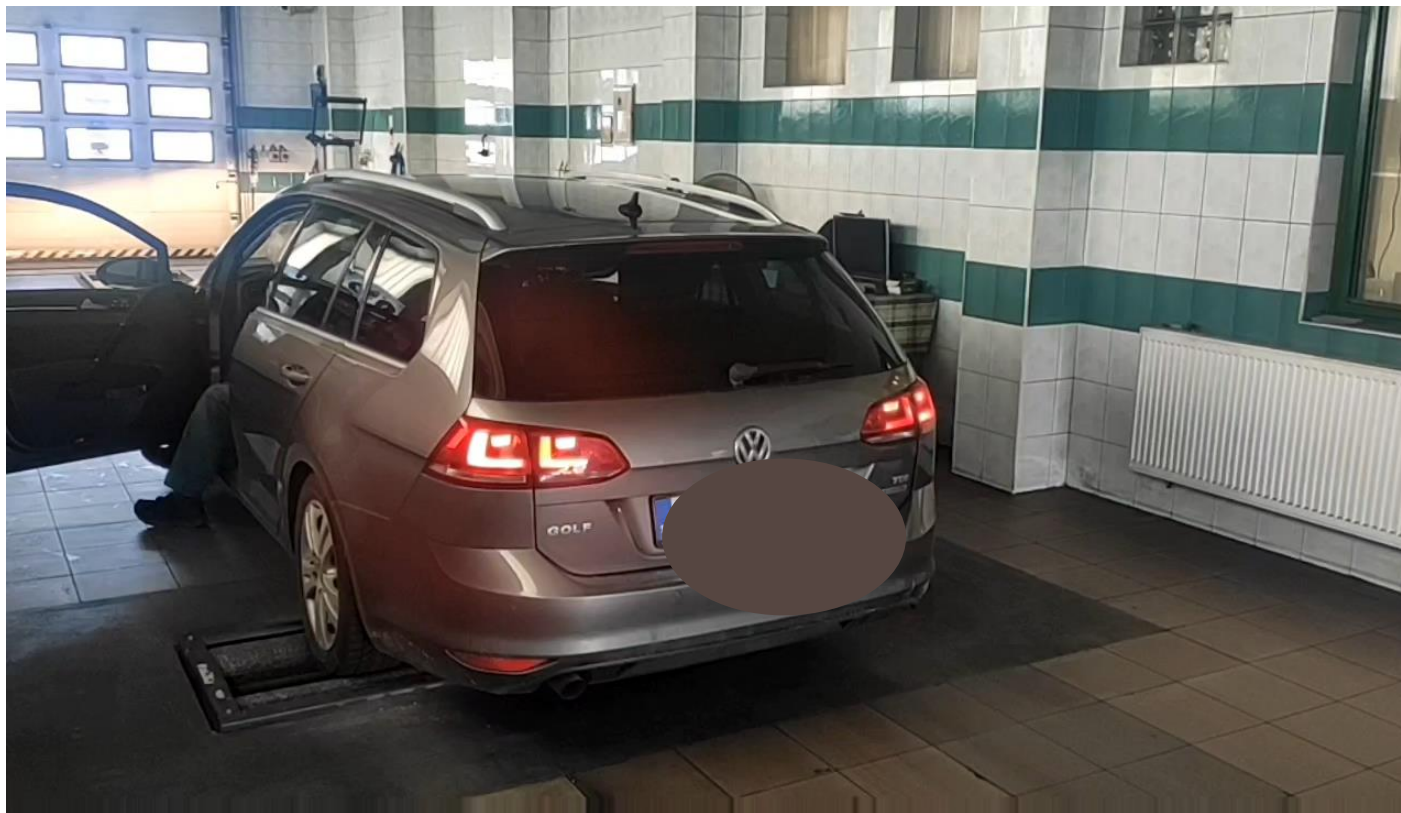
## Problém (elektronická) parkovacia brzda...

**Kedy** môžu pri meraní elektronickej parkovacej brzdy **zasvietiť** brzdové svetlá?

1. u **niektorých** výrobcov (napr. VW Group, Opel, cca 2015 a novšie) **aj počas merania brzdnych síl** parkovacej brzdy (nie vždy)

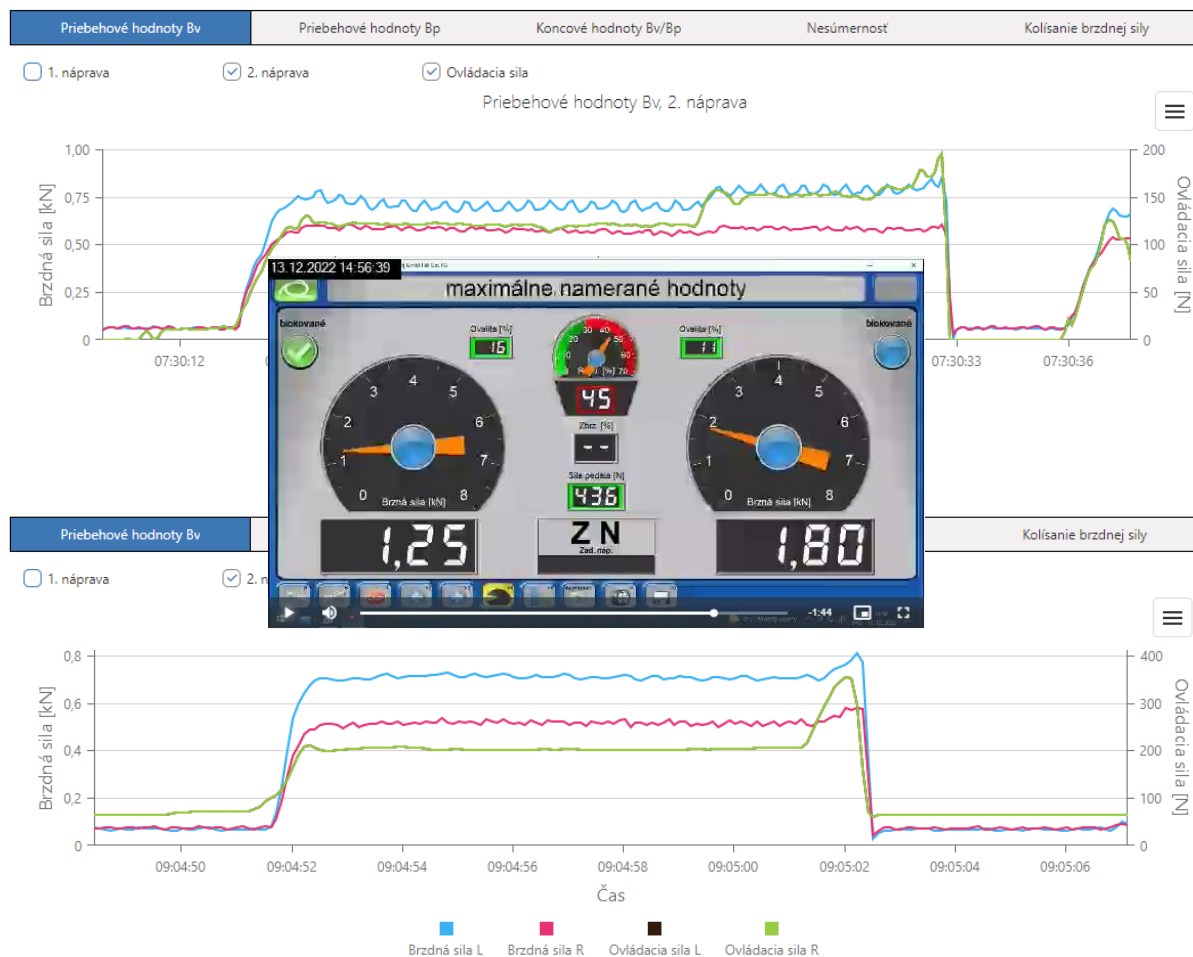
Prečo technik nemeria brzdné sily až do bloku kolies (maximálnej prípustnej pedosily 490N – pre kategóriu M1)?

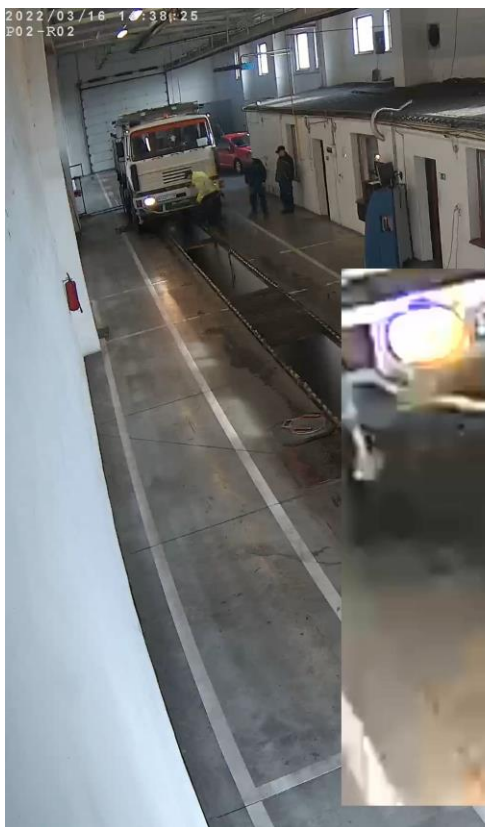
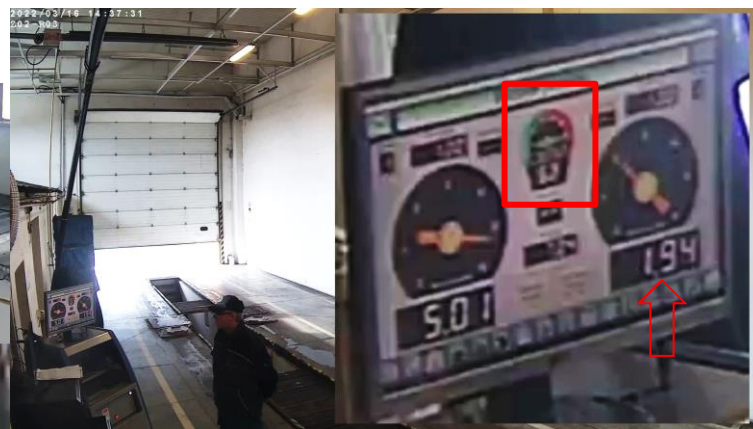
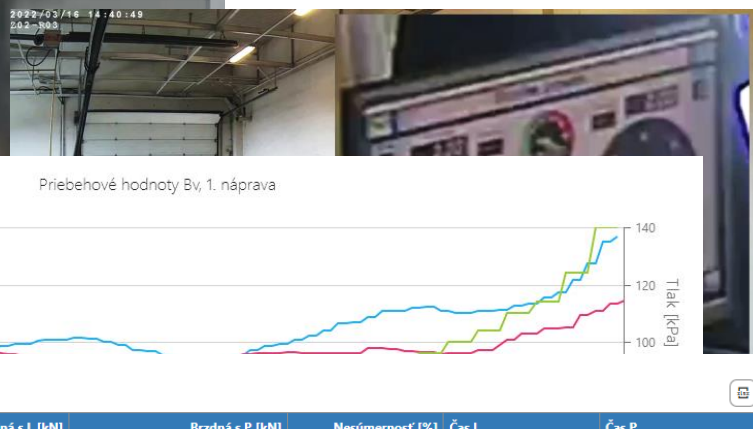
Opravy a nastavenia na STK: sú **dovolené** za predpokladu, že **nespôsobia** inú chybu na vozidle (trvalo pribrzďované koleso)

pozn: vozidlo s trvalo pribrzďovaným kolesom opustilo linku STK (išlo o opravu vozidlá???)...

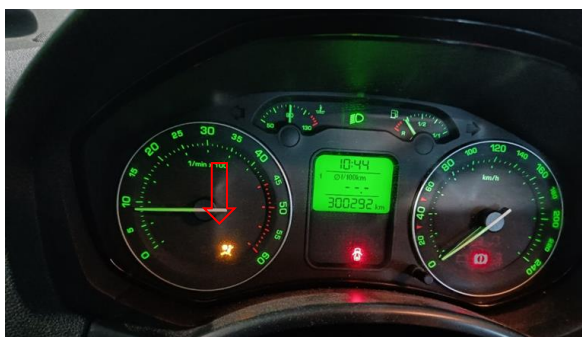
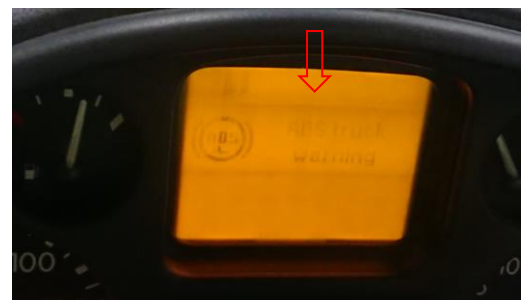
- indikácia poruchy ABS

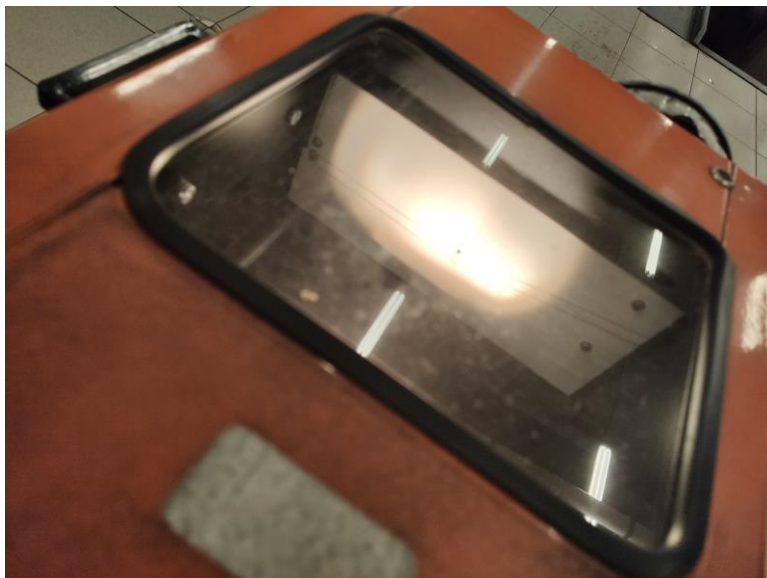
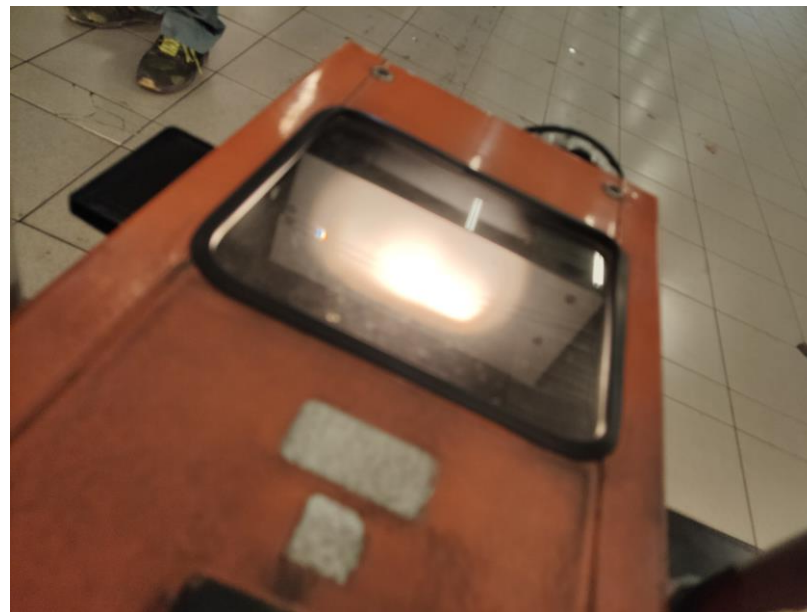
- sklon svetlometov (rozhranie svetla a tieňa?)
