**konferencia Smerovanie STK na Slovensku a v EÚ**  
**„Rok s novým zákonom 106/2018“**  
**02.05.2019, hotel CROWNE PLAZA**

# **Skúsenosti z praktického výkonu dozoru na STK**

**Juraj HUDEC (MDV SR), Jaroslav OLEXA (TESTEK, a.s.)**

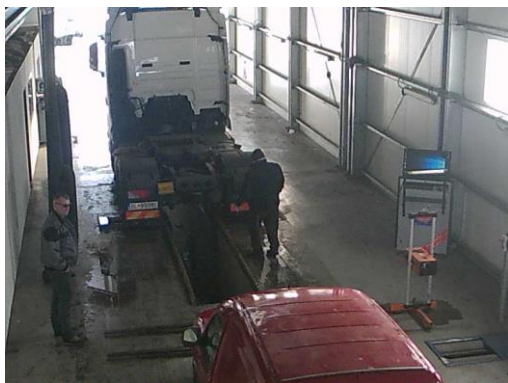
- **vyhovujúce** umiestnenie kamier MZZ

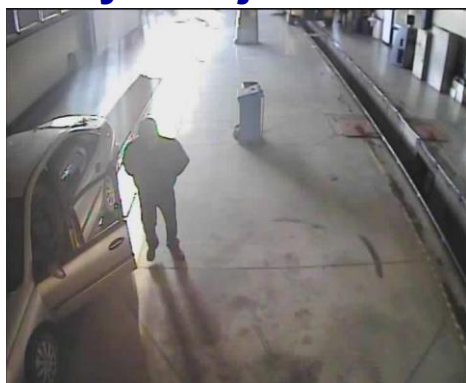
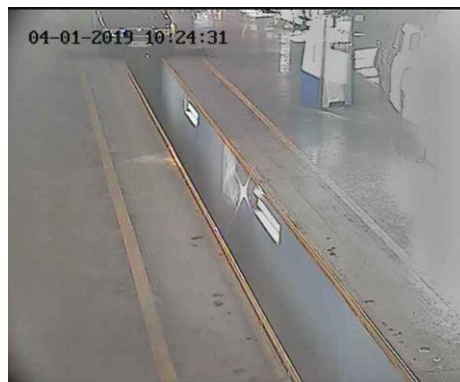
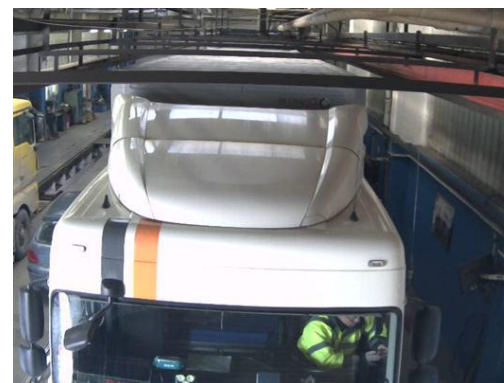
- **nevyhovujúce** umiestnenie kamier MZZ

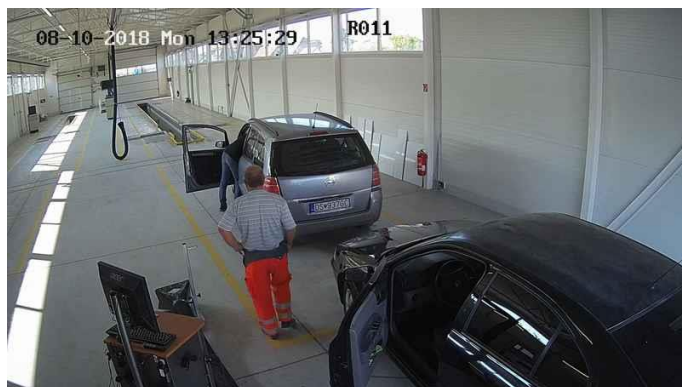
vstup linka č.1

od 20. mája 2019 (dvojlinková STK) – **prehľadové kamery**

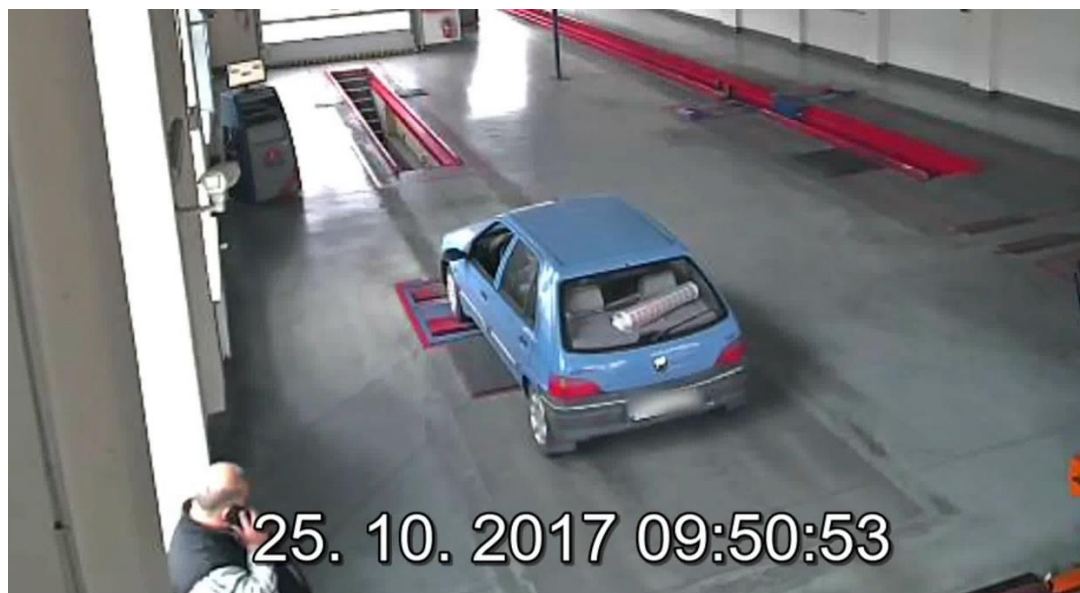
Začiatok a koniec merania **zadnej** nápravy (prevádzková brzda): 09:53:29 do 9:53:39 hod.

Počas merania vo VSB **predná náprava** vozidla! Meranie brzdného účinku **inou nápravou vozidla**

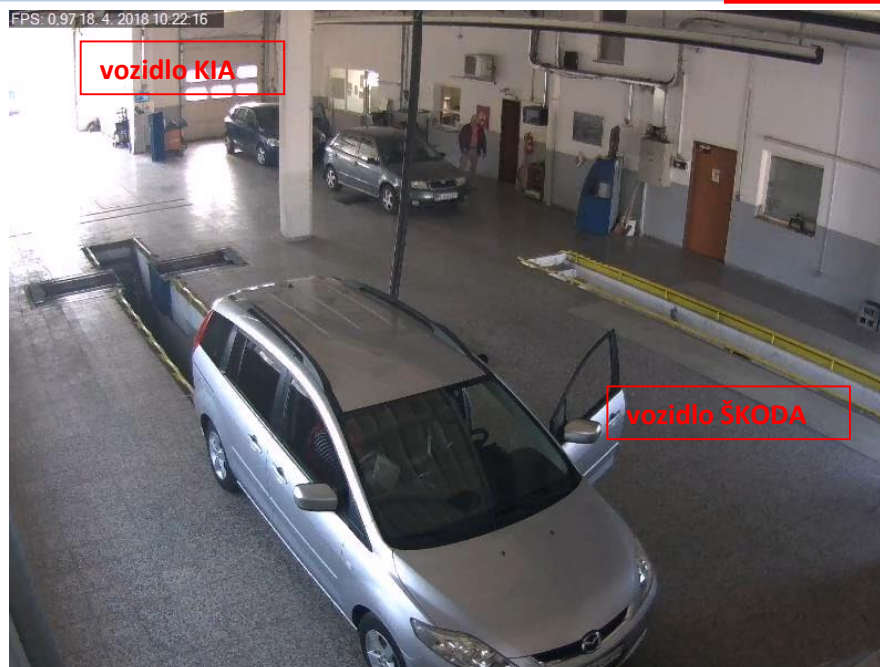
Začiatok a koniec merania prednej nápravy (prevádzková brzda) vozidla ŠKODA: 10:23:27 do 10:23:33 hod.

Počas merania vo VSB vozidla KIA (vozidlo taktiež na technickej kontrole)!

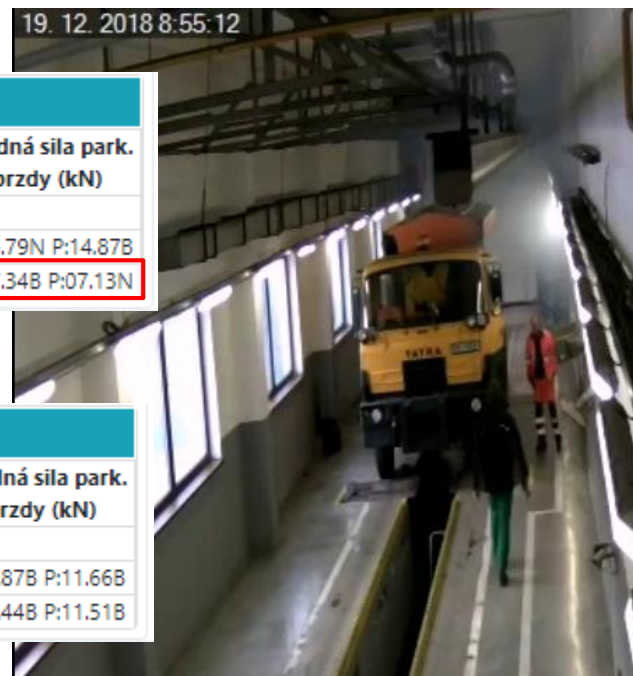
Protokol č.1: 25.10.2018 (**dočasne spôsobilé** – malo byt nespôsobilé):

Protokol č.2: (19.12.2018) (**spôsobilé**):

Došlo na vozidle k **servisným úkonom** na brzdovej sústave?

**Nedošlo**, pri opakovanej kontrole brzdnej sily 1. a 3. nápravy vozidla merané na 2. náprave prípojného vozidla?

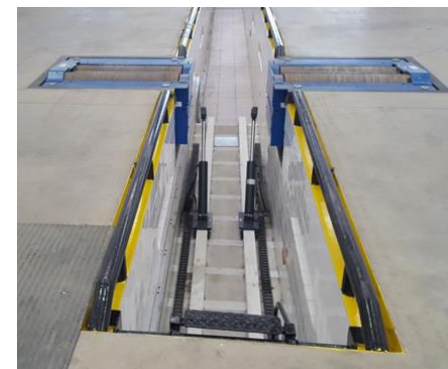
poznámka k videozáznamu: 6 nápravová súprava meraná na prvej náprave ťažného vozidla

Je **možné dosiahnuť** predpísaný minimálny brzdny tlak a **dostatočné brzdne sily** pri vyhodnotení lineárnou extrapoláciou bez využitia simulátora zát'aže?

Je **možné dosiahnuť** približne rovnaké brzdne sily na všetkých nápravách (kolesách) pri nerovnomernom rozložení hmotnosti vozidla na nápravách?

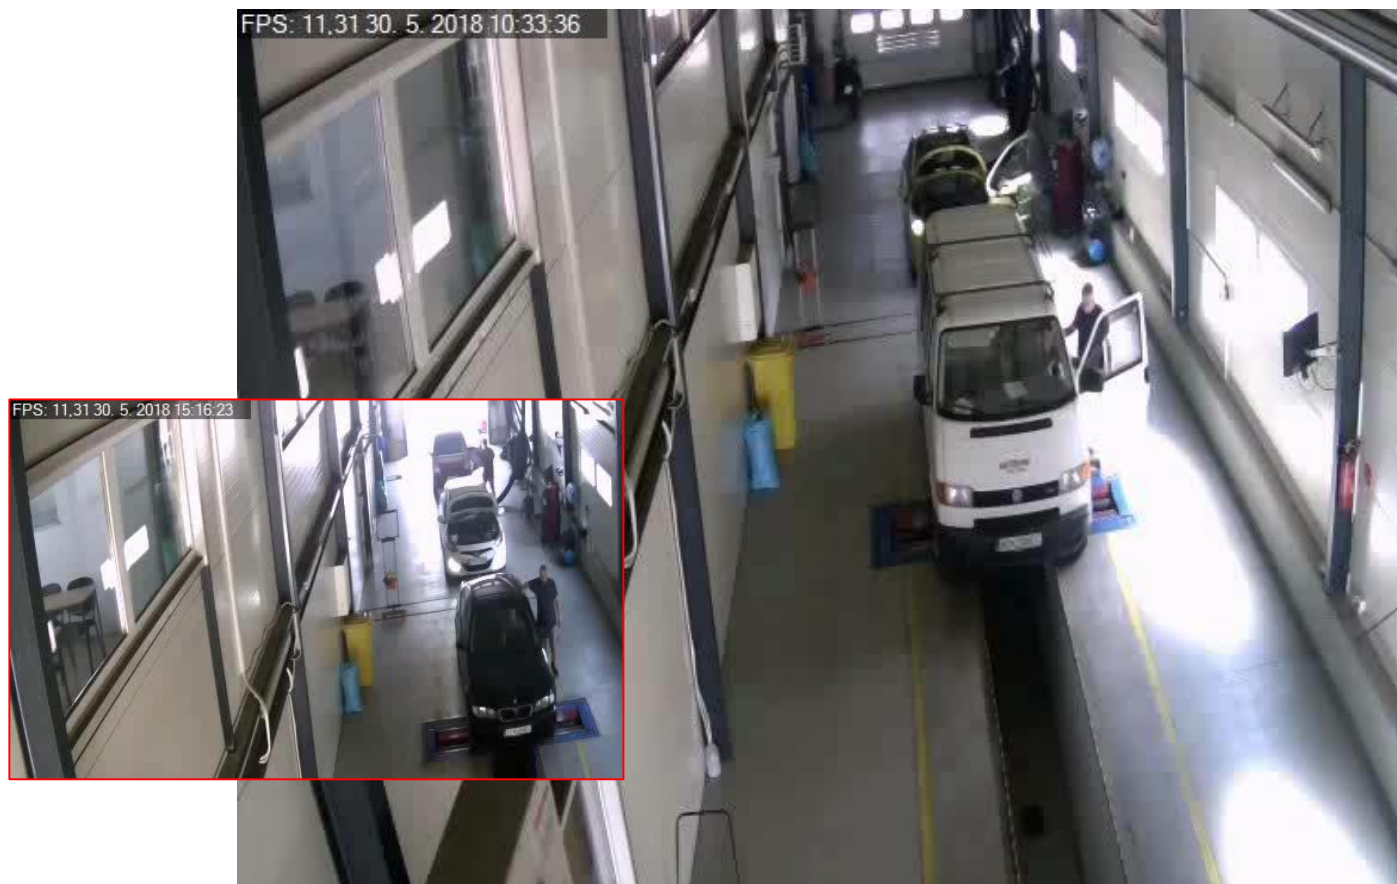
„Špecifické“ metódy ovplyvňovania výsledku: prečo má technik **dva rôzne druhy** obuvi na nohách (medzi meraniami sa išiel do šatne prezuť, ale iba jednu topánku...)

13. technik technickej kontroly pri technickej kontrole **použil** také vybavenie alebo zariadenie, ktoré umožnilo neoprávnené ovplyvnenie meraných hodnôt, alebo ak **vykonal taký úkon**, ktorý umožnil neoprávnené ovplyvnenie meraných hodnôt alebo prenášaných hodnôt do celoštátneho informačného systému technických kontrol

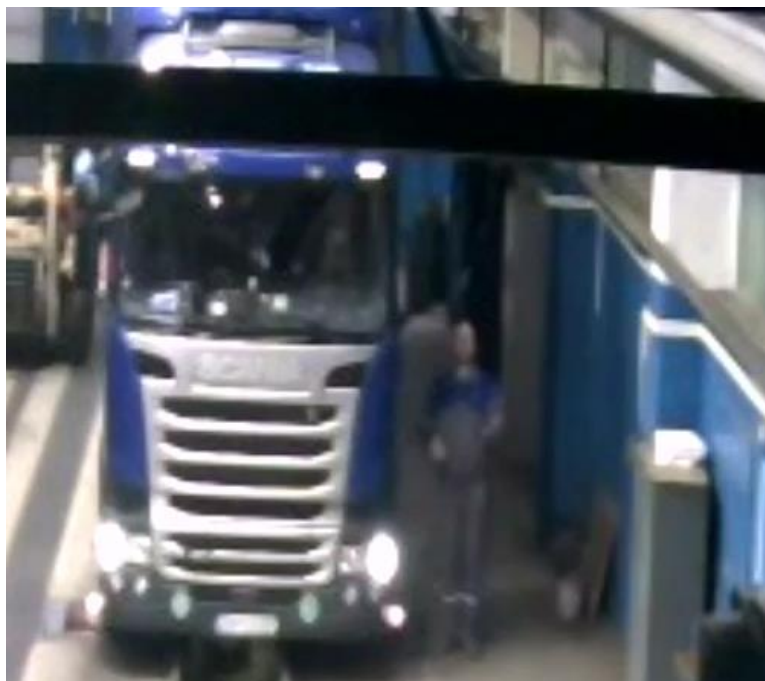
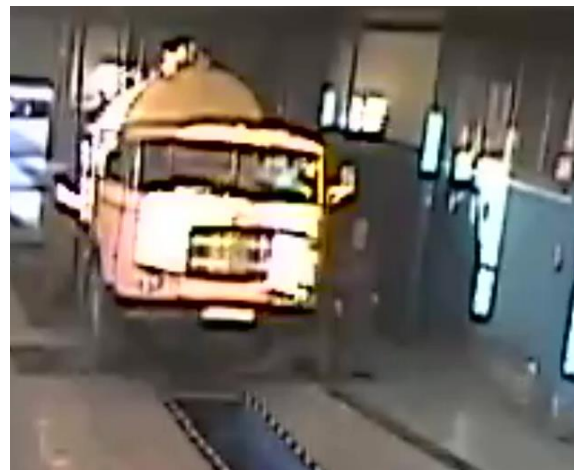
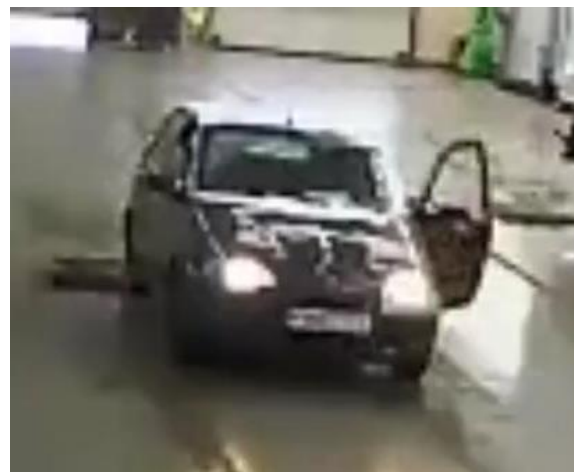
Prečo sa technik pohybuje nad idúcou VSB (šľape do valcov)?

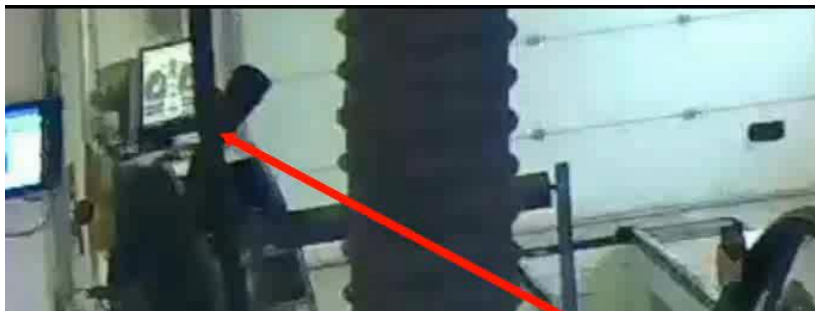
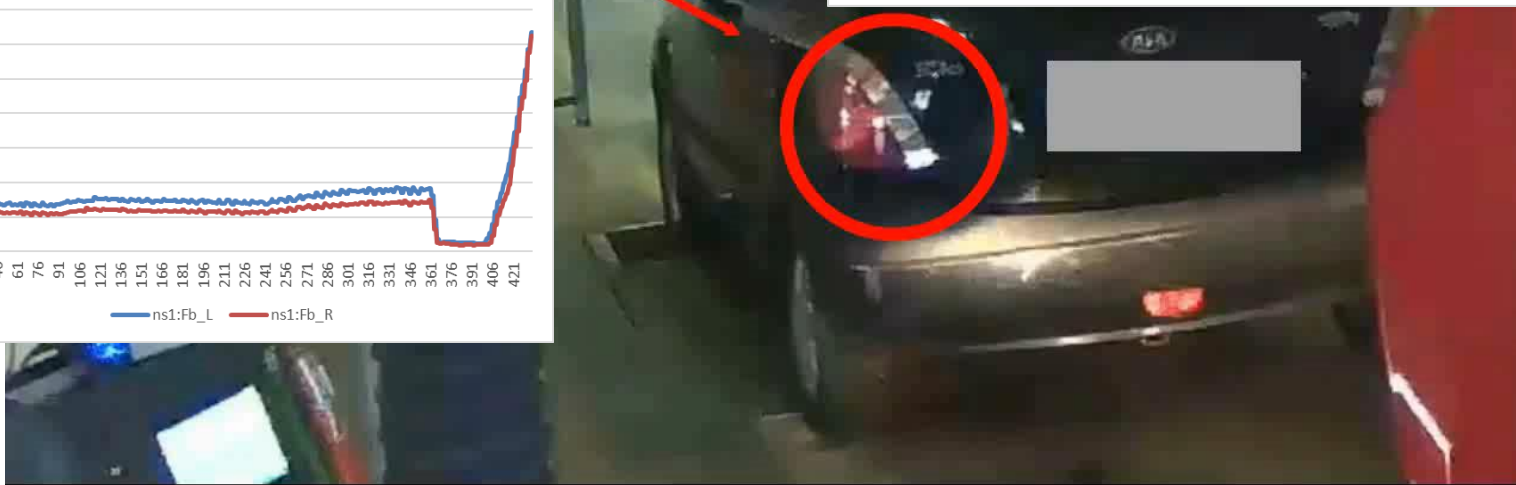
Predná náprava

Prečo na vozidle pri meraní brzdných síl svietia spätné svetlomety?

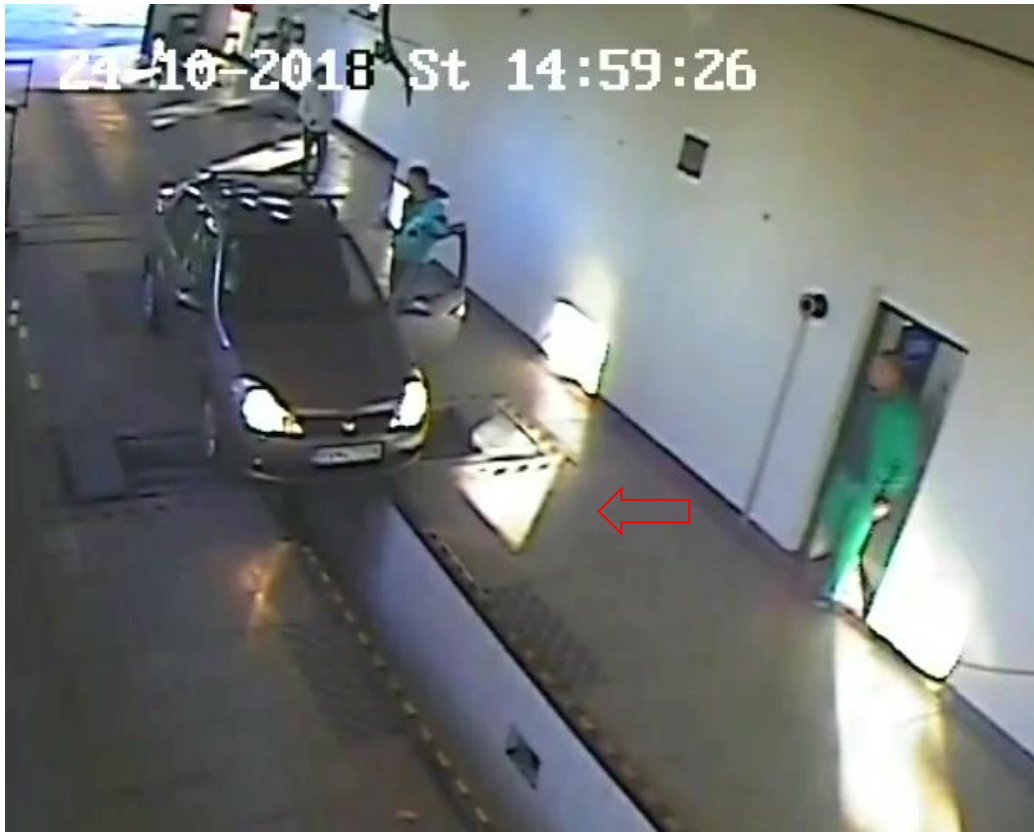
Čo technik nastrieikal na kotúče brzd?

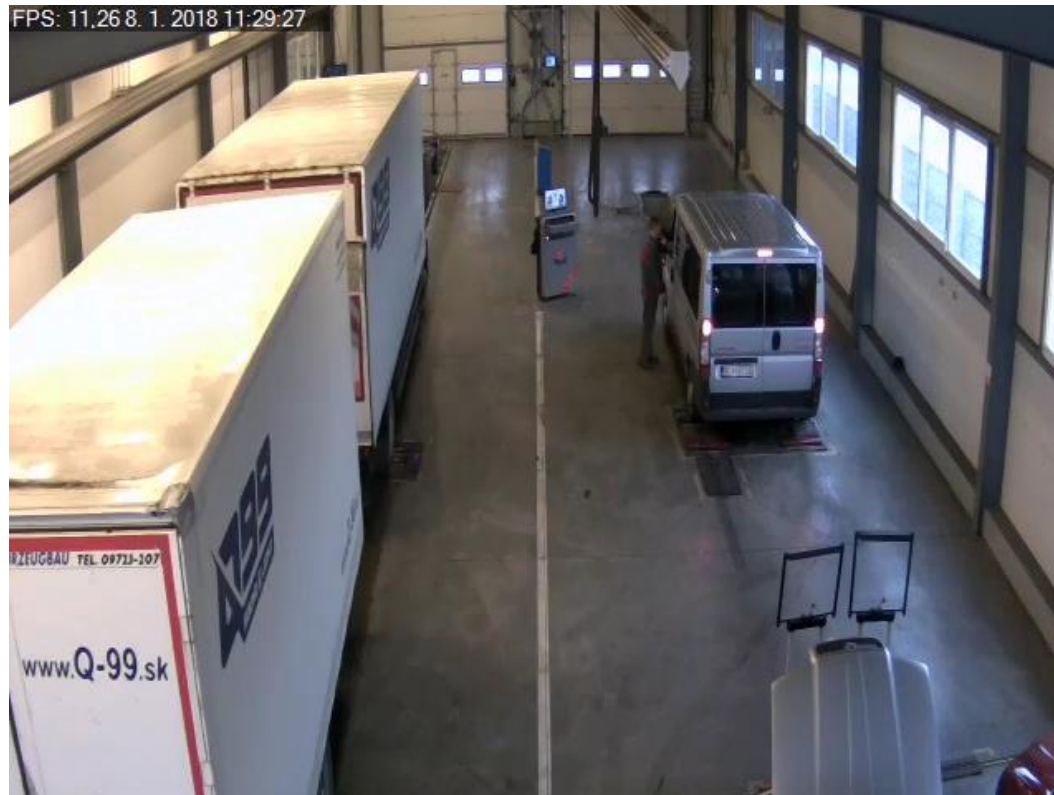
Ignorovanie vážnych a nebezpečných chýb (brzdové svetlo) + manipulácia na VSB (merane na inom vozidle, resp. na inej náprave vozidla)

- Výsledok: obe vozidlá spôsobilé

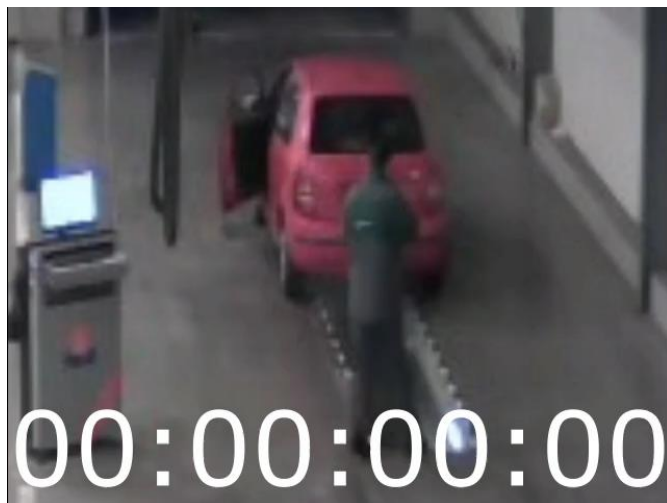
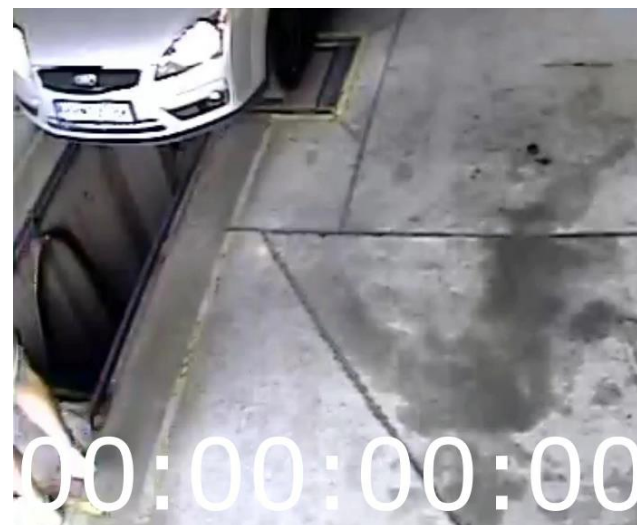
## Kontrolná jama:

Je **možné** za cca **5 sekúnd** skontrolovať vozidlo z kontrolnej jamy (všetky predpísané kontrolné položky)?

- skupina 1: hadice, trubky, lanká, obloženie, doštičky, kotúče, brzdové valce, regulátor,
- skupina 2: prevodka riadenia, kĺby, tyče, páky, posilovač
- skupina 5: nápravy, rozvodovky, unášač kolesa, ložiská, náboj, disky, pneumatiky, tlmiče, torzné tyče, stabilizátor, ramená, kĺby zavesenia,

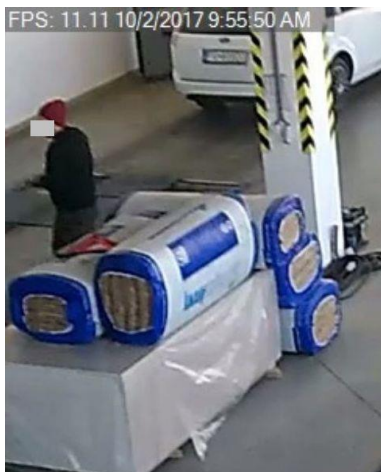
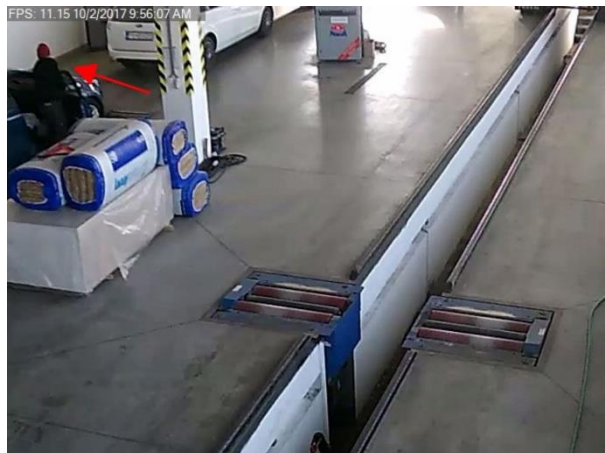
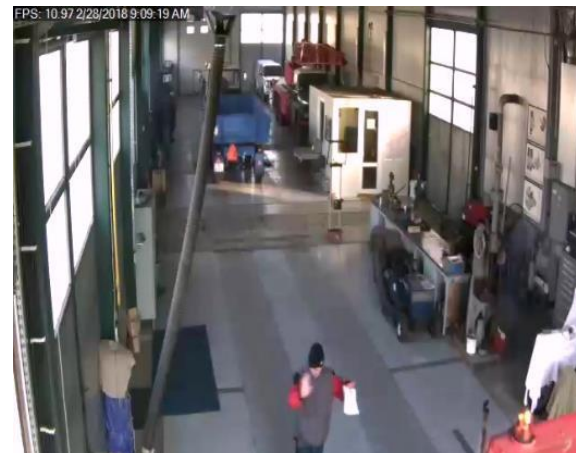
## Ostatné možnosti video analýzy:

**Vykonala** kontrolu technického stavu **osoba odborne spôsobilá** (držiteľ osvedčenia)?

**Neumožnila** oprávnená osoba použitie celoštátneho informačného systému technických kontrol **iným osobám** ako technikom technickej kontroly a administratívnym osobám?

**Nevykonal** kontrolu technik, ktorý pri skúške z odbornej spôsobilosti **nevyhovel**?

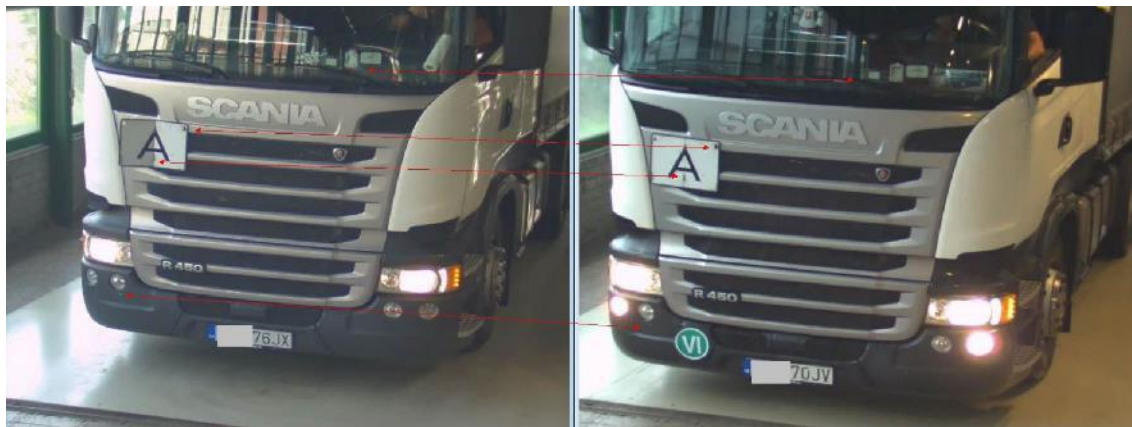
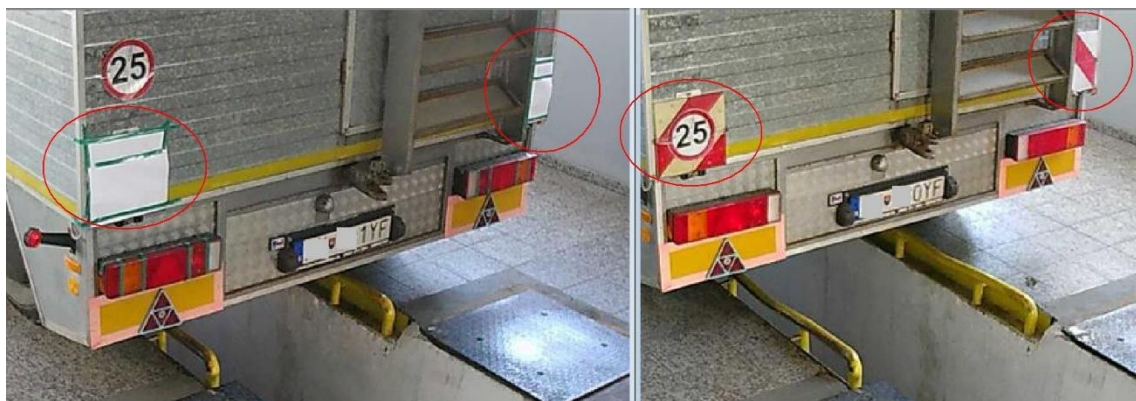
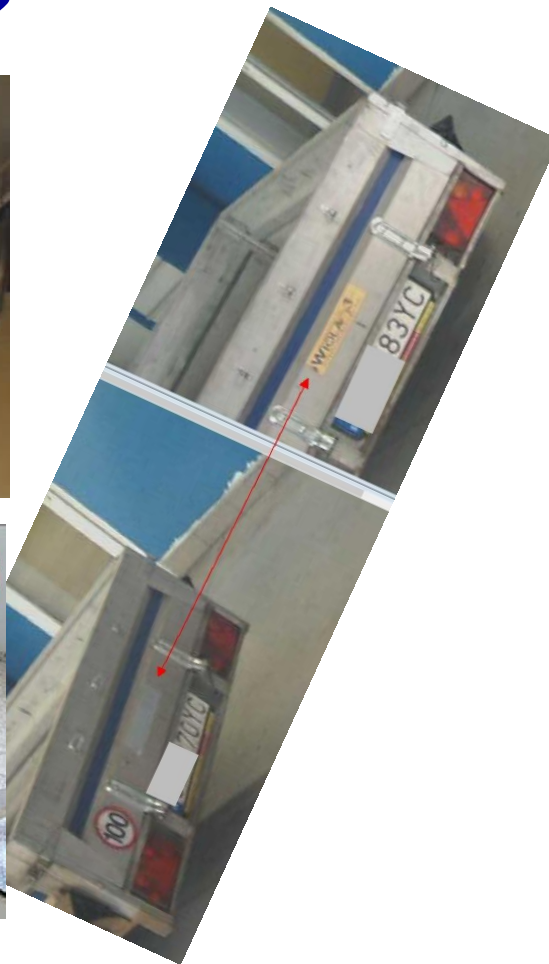
## Aké vozidlo bolo na TK (s akým VIN) ?

## Podcenená identifikácia (dvojičky)....
